RECUPERARE... IL FUTURO

Villa Girasole: restauro del terrazzo pensile (2002-2005)

Località: Marcellise di S. Martino Buon Albergo (Vr)

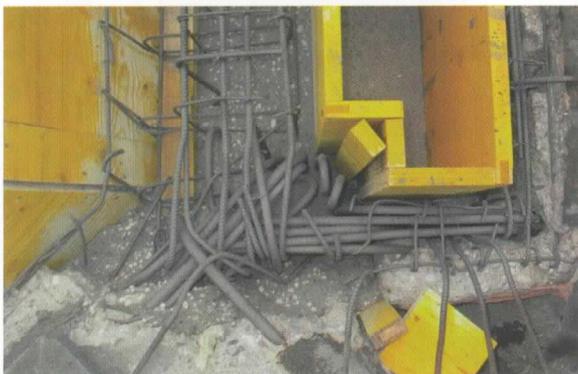
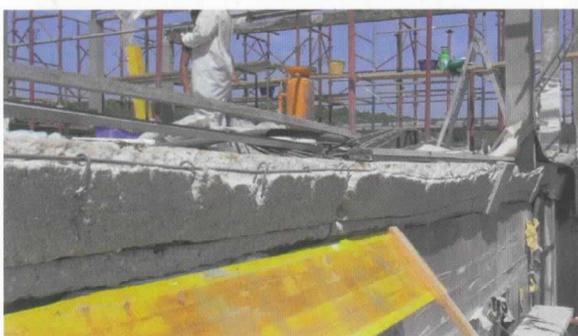
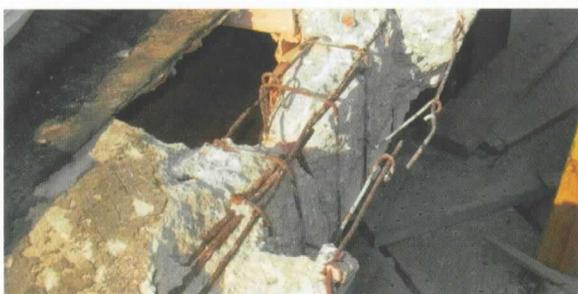
di alcuni aspetti del suo complesso "funzionamento". Dal punto di vista strutturale, le lesioni più importanti interessavano le tavole superiori del solaio in latero cemento, in prossimità della trave di bordo dell'ala destra dell'edificio (denominata T8), e la trave principale di collegamento delle due ali. Per quanto riguarda il primo di tali aspetti, mentre inizialmente il degrado del solaio era stato attribuito a fenomeni di dilatazione termica, un'indagine più approfondita ha consentito di individuare la causa nella non perfetta planarità del piano di scorrimento dei binari su cui trasla l'edificio: trovandosi infatti gli appoggi della trave di bordo in corrispondenza dei carrelli di scorrimento, ciò ha conseguentemente ingenerato sforzi anomali nella struttura che hanno portato alla rottura

A lato, l'esteso stato di degrado della trave di bordo del solaio di copertura e della trave di collegamento tra le due ali dell'edificio. In basso, preparazione delle armature per la ricostruzione delle travi.

della sua parte più debole, ovvero le tavole in laterizio. Quanto invece alla trave di collegamento delle due ali (denominata T7), questa presentava estese lesioni in corrispondenza delle zone di appoggio, con l'armatura a taglio rotta e profondamente corrosa a causa delle infiltrazioni d'acqua; il problema, in questo caso, è probabilmente da attribuire alla inadeguata sezione resistente della trave stessa, frutto di un errato dimensionamento della stessa in fase di progetto.

Gli interventi di ripristino e consolidamento statico hanno, come accennato, interessato le tavole in laterizio e la trave di bordo (T8) del solaio di copertura, nonché la trave di collegamento (T7) tra le due ali dell'edificio. Per quanto riguarda le prime, l'intervento è stato eseguito all'estradosso mediante irrigidimento con lamine e tessuti in fibra di carbonio. Si è, in particolare, proceduto innanzitutto alla sabbatura e soffiatura delle superfici con aria in pressione fino a ad ottenere una superficie compatta e asciutta, quindi alla smussatura dell'angolo superiore esterno della trave di bordo, per garantire l'angolo di piegatura richiesto (25-30 mm), compatibilmente con la conservazione del copriferro delle armature esistenti; successivamente è stato applicato un primer bicomponente, necessario alla preparazione del supporto. Sulle superfici così trattate è stato applicato un adesivo tixotropico, quindi si è proceduto alla posa della lamina pultrusa in fibra di carbonio ad alto modulo, di sezione 50 x 1,4 mm, e al getto dei massetti di pendenza/pavimentazione all'estradosso del solaio. L'applicazione delle fibre in tessuto monodirezionali ha invece richiesto la preventiva applicazione di un prodotto bicomponente a base epossidica (putty) sulla superficie laterale della trave di bordo, quindi di un adesivo bicomponente a base epossidica sulla superficie della trave laterale già trattata con putty e direttamente sulla superficie della lamina pultrusa nella zona di sovrapposizione. È seguita l'applicazione del rinforzo in tessuto di fibra di carbonio vero e proprio, che è stato sottoposto a rullatura per eliminare le eventuali bolle d'aria; il getto del massetto di pendenza/pavimentazione all'estradosso del solaio; l'applicazione di sabbia sulla superficie laterale della trave di bordo, eseguita a

La trave T7 di collegamento delle due ali, che presentava lesioni passanti sul calcestruzzo in corrispondenza degli appoggi e l'armatura a taglio rotta e profondamente corrosa, anche a causa delle infiltrazioni d'acqua, ha reso invece necessario un intervento pesante, consistente nella completa demolizione e ricostruzione per colaggio con betoncino fibrinforzato a ritiro compensato con l'aggiunta di inerti grossi. In questo caso, la preparazione del supporto è fondamentale per ottenere un collegamento monolitico con il calcestruzzo esistente: la superficie deve essere macroscopicamente ruvida (asperità maggiore di 5 mm), per garantire il contrasto all'espansione della malta, e soprattutto bagnata a rifiuto. Scartata l'adozione della tecnica dell'idrodemolizione per difficoltà connesse allo smaltimento dell'acqua, si è quindi adottata anche in questo caso la soluzione della sabbiatura, che ha permesso di ottenere il grado di scabrosità necessario al perfetto aggrappo della malta colabile utilizzata per il ripristino.

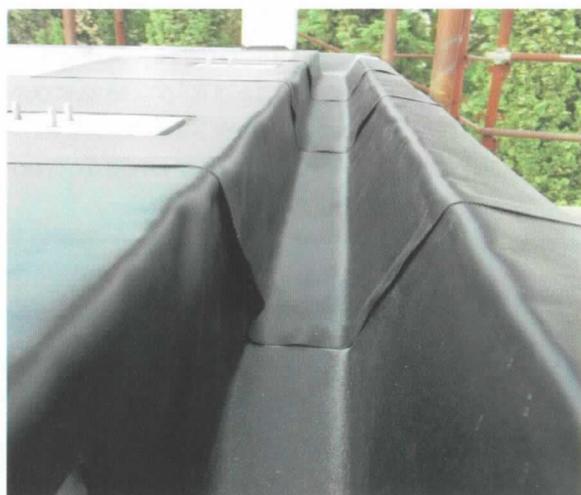
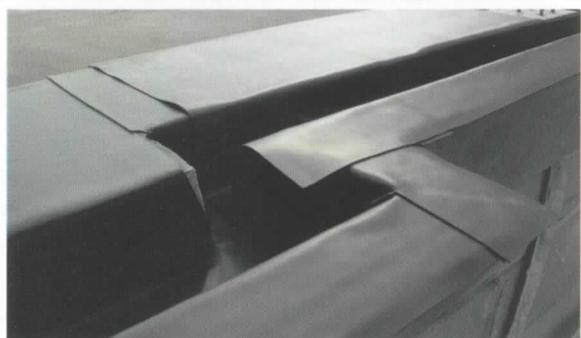
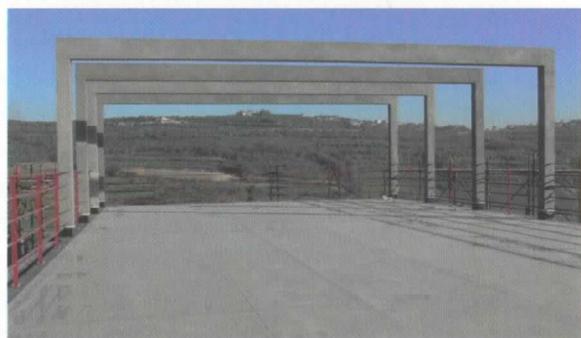
Il pacchetto di impermeabilizzazione originale e, a destra, alcune fasi del rifacimento del manto.

Estesi fenomeni di degrado presentavano anche le opere di impermeabilizzazione della copertura, interessate da infiltrazioni che, come sopra accennato, hanno contribuito ad accelerare l'ammaloramento delle strutture in calcestruzzo. La copertura originale era in asfalto naturale nei canali di gron-

Durante le demolizioni, sopra questo primo multistrato a caldo sono stati scoperti altri pacchetti realizzati in tempi diversi: un secondo strato, risalente agli anni '50 - '60, formato da un feltro bitumato accoppiato a lana di roccia (isolamento termico) posato a secco, massetto galleggiante in calce idraulica con pendenza maggiore (> 1%), quindi un ulteriore manto impermeabile sempre in multistrato a caldo di cartoni catramati, e per finire il terzo e ultimo pacchetto (1985), costituito da isolamento termico in perlite posato su malta di cemento, manto impermeabile in guaina bituminosa, malta di allettamento e pavimento di gres. Tali progressive sovrapposizioni non hanno comunque impedito il progressivo deterioramento dell'efficacia delle impermeabilizzazioni, il cui ripristino ha comportato l'integrale rifacimento sia degli strati di sottofondo che del manto vero e proprio.

Si è quindi proceduto alla totale rimozione della pavimentazione in clinker e di tutto il pacchetto impermeabilizzante originale, sino ad arrivare ai solai in laterizio. "A questo punto", come ci racconta Marco Peruzzi, responsabile tecnico dell'impresa Baretta e Peruzzi Manti impermeabili, incaricata dei lavori, "abbiamo iniziato il ripristino vero e proprio con la realizzazione di un massetto di pendenza eseguito con malte speciali allo scopo di consolidare anche il vecchio laterizio dei solai, che in quel momento si trovavano a vista. Per l'impermeabilizzazione, realizzata

senza isolare preventivamente la struttura (che, per le sue caratteristiche costruttive, offriva già un buon grado di coibenza termica), abbiamo innanzitutto steso una mano di cemento impermeabile per garantire la provvisoria tenuta all'acqua del supporto, necessaria in vista dei lunghi tempi di lavorazione; si è quindi proceduto alla posa dei manti veri e propri, differenziati nella parte perimetrale e in quella centrale per motivi di carattere estetico. Per la prima, in particolare, è stato utilizzato un manto sintetico autoadesivo in PVC-S da 2,3 mm, la cui posa è stata preceduta dall'applicazione di un primer, quindi dalla collocazione del manto in adesione totale, fissato meccanicamente ai bordi; l'impermeabilizzazione della parte centrale ha invece previsto la posa preventiva di un tessuto non tessuto da 300 gr come strato di separazione dal

massetto, collocato a giunti accostati e non sormontati per evitare la formazione di irregolarità, quindi quella del manto impermeabilizzante sintetico in PVC-S da 1,8 mm, zavorrato e saldato ad aria calda. Sull'impermeabilizzazione così eseguita sono quindi stati collocati un materassino drenante sottopavimento, con funzione di strato di protezione per il manto impermeabile, e due strati di confinamento in polipropilene, che hanno per finire accolto la pavimentazione definitiva a lastrico solare. In corrispondenza dei montanti della ringhiera, ovvero negli attraversamenti verticali, abbiamo aggiunto i "fazzoletti" e realizzato il sistema flangia-controflangia per garantire la perfetta tenuta idraulica".

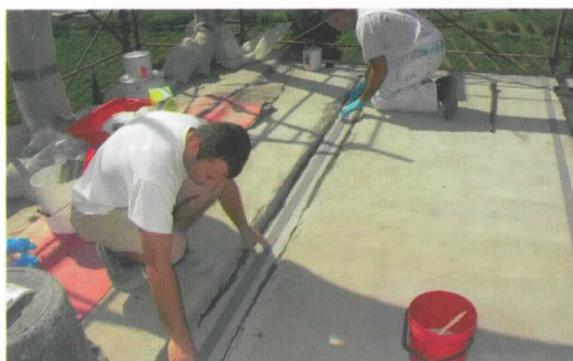
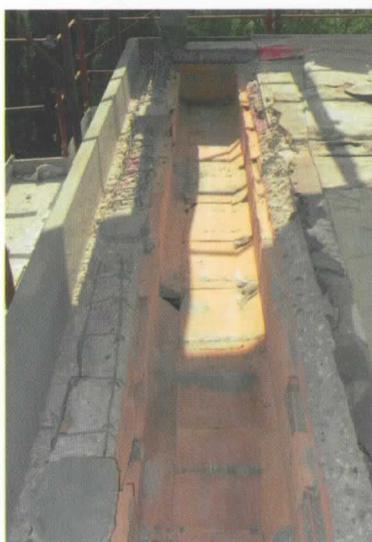
Posa delle lamine di rinforzo in fibra di carbonio.
