RECUPERARE... IL FUTURO

Villa Girasole: restauro del terrazzo pensile (2002-2005)

Località: Marcellise di S. Martino Buon Albergo (Vr)

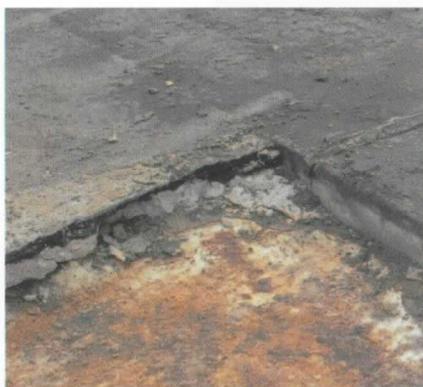
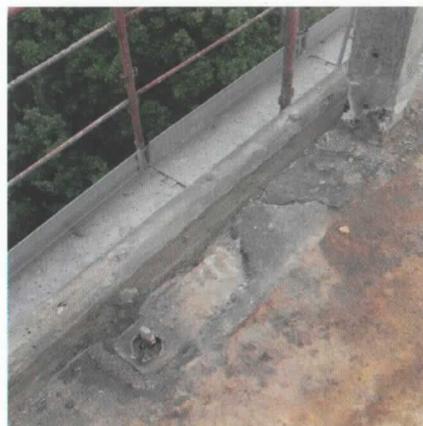
Il pacchetto di impermeabilizzazione originale e, a destra, alcune fasi del rifacimento del manto.

Durante le demolizioni, sopra questo primo multistrato a caldo sono stati scoperti altri pacchetti realizzati in tempi diversi: un secondo strato, risalente agli anni '50 - '60, formato da un feltro bitumato accoppiato a lana di roccia (isolamento termico) posato a secco, massetto galleggiante in calce idraulica con pendenza maggiore (> 1%), quindi un ulteriore manto impermeabile sempre in multistrato a caldo di cartoni catramati, e per finire il terzo e ultimo pacchetto (1985), costituito da isolamento termico in perlite posato su malta di cemento, manto impermeabile in guaina bituminosa, malta di allettamento e pavimento di gres. Tali progressive sovrapposizioni non hanno comunque impedito il progressivo deterioramento dell'efficacia delle impermeabilizzazioni, il cui ripristino ha comportato l'integrale rifacimento sia degli strati di sottofondo che del manto vero e proprio.

massetto, collocato a giunti accostati e non sormontati per evitare la formazione di irregolarità, quindi quella del manto impermeabilizzante sintetico in PVC-S da 1,8 mm, zavorrato e saldato ad aria calda. Sull'impermeabilizzazione così eseguita sono quindi stati collocati un materassino drenante sottopavimento, con funzione di strato di protezione per il manto impermeabile, e due strati di confinamento in polipropilene, che hanno per finire accolto la pavimentazione definitiva a lastrico solare. In corrispondenza dei montanti della ringhiera, ovvero negli attraversamenti verticali, abbiamo aggiunto i "fazzoletti" e realizzato il sistema flangia-controflangia per garantire la perfetta tenuta idraulica".
